光触媒環境浄化装置デモ報告書例-1

○×厚生病院殿 光触媒環境浄化装置性能試験結果

盛和工業株式会社 研究部

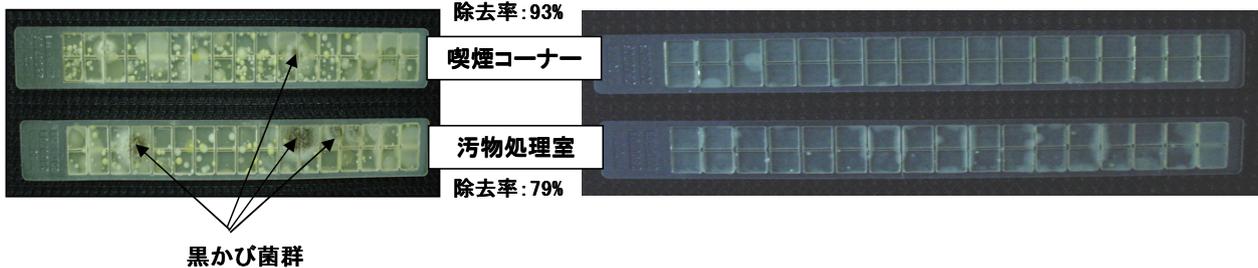
## 浮遊菌測定結果

平成15年10月23日(木)装置稼働前

平成15年11月27日(木)装置稼働35日後

目的	光触媒空気清浄装置を用いた脱臭および浮遊菌除去の試験				
日時	平成15年10月23日(木)および平成15年11月27日(木)				
測定者	盛和工業株式会社 石川				
測定項目	浮遊菌測定	遠心回転式エアースンプラー(Biotest社製)			
	臭気測定	ポータブル型においセンサーXP-329(新コスモス電機社製)			
測定結果	測定箇所	浮遊雑菌数(個/320L Air)	においセンサー値	備考	
	1F 玄関外	—	150	比較値	
	1F 喫煙コーナー	186(黒かび群1)	600~635	装置稼動前(初期値)	
	2F 汚物処理室	128(黒かび群3)	406		
	↓装置稼動35日後↓				
	1F 玄関外	—	150~180	比較値	
	1F 喫煙コーナー	13 / 除去率:93%	380~400	装置稼動35日後	
	2F 汚物処理室	27 / 除去率:79%	280		
総合所見	<p>今回の試験では1Fの喫煙コーナーに光触媒環境浄化装置SPP-50(写真1)を、2Fの汚物処理室には光触媒環境浄化装置SSC-20(写真2)を設置し、性能評価をおこなった。試験は光触媒環境浄化装置を稼動させる前の初期値を測定後、装置を稼動させて約一ヶ月稼動後の数値を測定し比較評価した。</p> <p>浮遊菌測定はエアースンプラーにより、本体吸気口に搭載した寒天培地に強制的に空気を取り込んで、吸引した空気に含まれる菌をインキュベーターを用いて35℃で48時間培養後、目視にて菌数を計数した。</p> <p>浮遊菌測定結果については、上の表および次ページの写真に示すように明らかに減少していることがわかった。また、汚物処理室に関しては装置稼動前は浮遊菌が多数存在し、黒カビも存在していることがわかった。汚物処理室は基本的に空気の入れ替えが無い上に、汚物からの臭気が発生するため扉を閉めていることが多いということがカビ発生の原因ではないかと類推する。このような状況に対し、光触媒環境浄化装置を稼動させたことにより、扉を閉め切った状況下で浮遊菌およびカビ菌を除去し、かつ室内に滞留する汚物臭を除去することが出来た。臭気に関してはにおいセンサーによるデータも良好であったのだが、それ以上に実際に働いている職員の方々の評価が非常に高かった。汚物処理室で発生する臭気はアンモニア系や硫化物系のガスが多いのだが、このようなガスに対する感度というものは機械による測定精度より、人間の鼻の方が感度が高いと言われている。以上のことから本装置が汚物臭に対し効果があることが評価されたと考える。</p> <p>また、喫煙コーナーの分煙機の隣に設置した光触媒装置に関してであるが、装置稼動前の状態の浮遊菌数が非常に多いことがわかった。これは喫煙コーナーのある1Fのロビーには自動ドアの出入り口があり、人が出入りする度に外からの風等により浮遊菌が病院内へ入り込んでしまうためではないかと考える。また、臭気に関しては既設の分煙機により煙成分はある程度除去出来ているものの、この分煙機は脱臭性能を有していないことから臭気が残存している状況であった。この状況に対し、SPP-50の稼動により浮遊菌が除去出来ることがわかった。また、タバコ臭に対しては確実に効果はあるもの、対象とするロビーが広がったためか全体をカバーしきれなかった。しかしながら、ロビーの容積に対応した台数の選定やパーテーション等で喫煙スペースを囲う等の組み合わせで更なる効果が期待出</p>
